## Техническое состояние строительных конструкций здания памятника архитектуры «Речной вокзал»

Техническое обследование здания было выполнено сотрудниками фирмы «ЭРОН» в 2010 году. По результатам обследования можно сообщить о состоянии строительных конструкций.

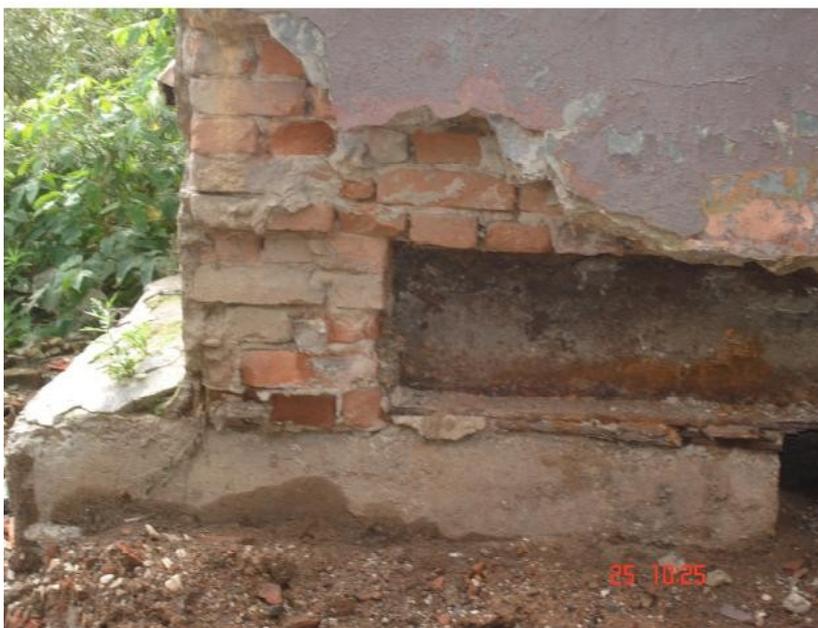
Техническое состояние фундаментной балки третьей секции по оси Г/2 в осях 23-22 **аварийное**.

Рис.2.1.7 Узел сопряжения металлической балки под стену по оси Г2 с ж/б ростверком в осях 23/Г2.

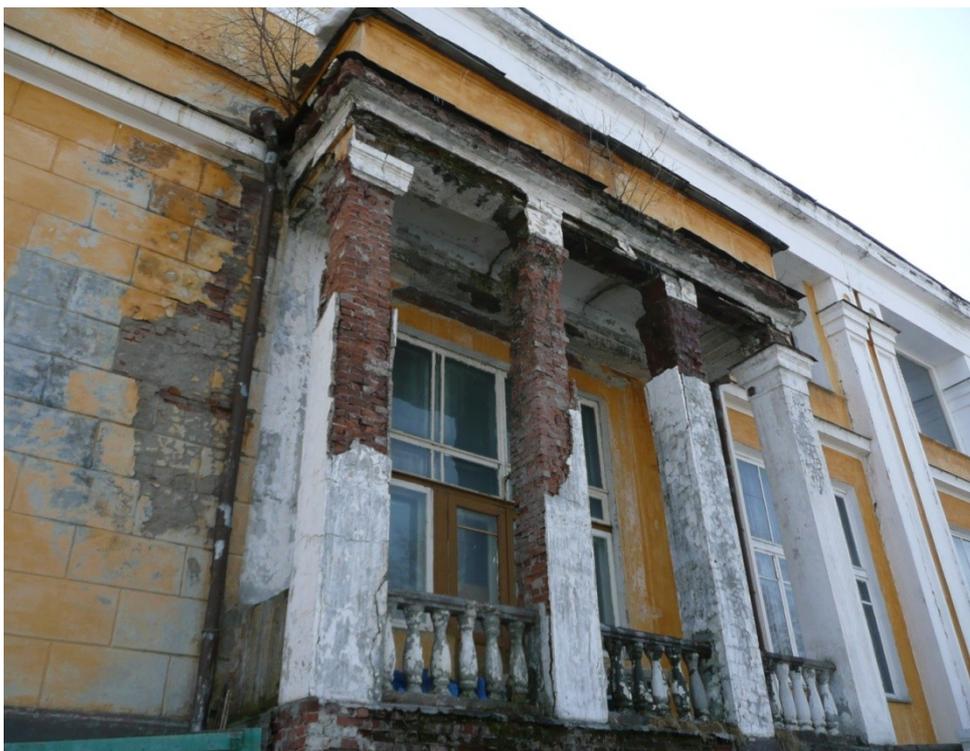
Рис.1

Наружные стены здания выполнены из керамического кирпича с включением шлакоблоков. В связи с нарушением нормальной эксплуатации здания на протяжении многих лет, произошло разрушение наружных стен по северному фасаду здания (рис. 1, 2, 3).

Техническое состояние наружных стен по северному фасаду второй и третьей секций **аварийное.**

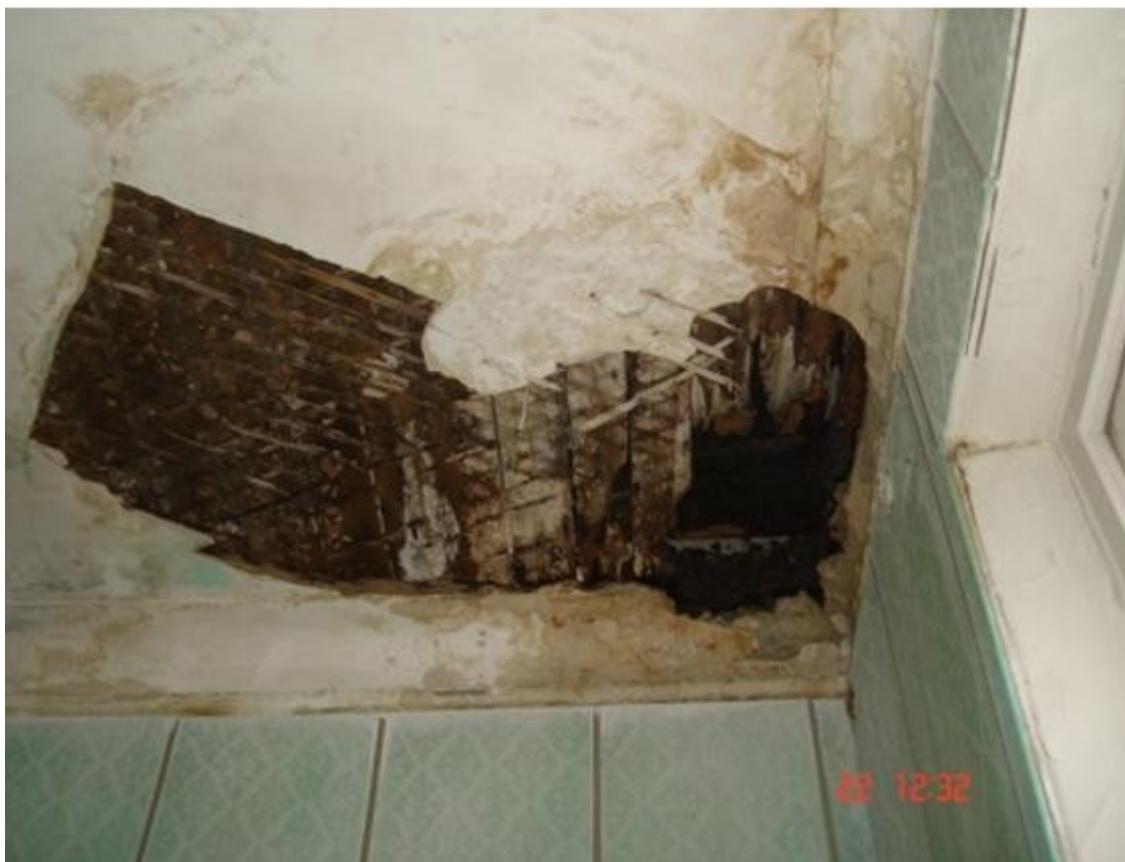
- над первым этажом и чердачное перекрытие признаны **аварийными**

Техническое состояние чердачных перекрытий второй и третьей секций признаны **аварийными**.
